RAPPORT

LUKTPROBLEMATIKK SKJERVØY AVLØPSRENSEANLEGG

31.01.2020

Skjervøy kommune

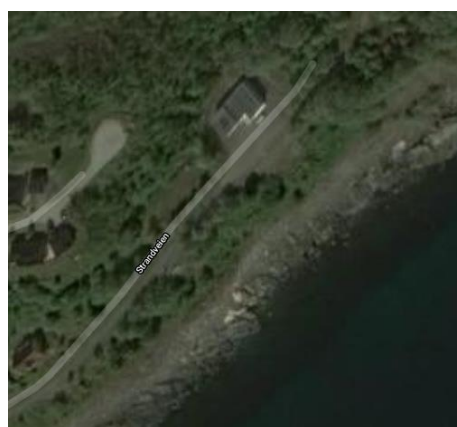
Bilde 2 Ortofoto avløpsrensaneanlegg

Rensaneanlegget er et silanlegg med båndsilur levert av Salsnes filter AS.

Rensaneanlegget består av 2 stk Salsnes filter SF 6000.

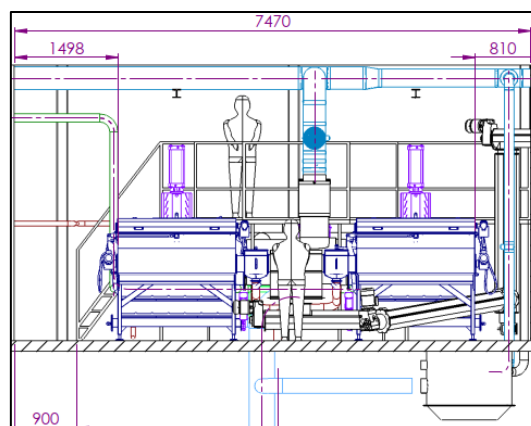
Bilde 4 Snitt silanlegg

Renseanlegget har en kapasitet på ca 650 m³ pr time. Renseanlegget er overdimensjonert ift kapasitet etter ønske fra Lerøy Aurora AS sitt lakseslakteri. Lerøy Aurora AS har vært med å finansiere renseanlegget for å sikre god filtrering av avløp og utslipp på større dyp for å sikre egen vannforsyning til lakseslakteriet.

Silanlegget filtrerer avløpsvann med 300my silduker. Standardleveranser for filtrering av avløpsvann benytter 1000my.

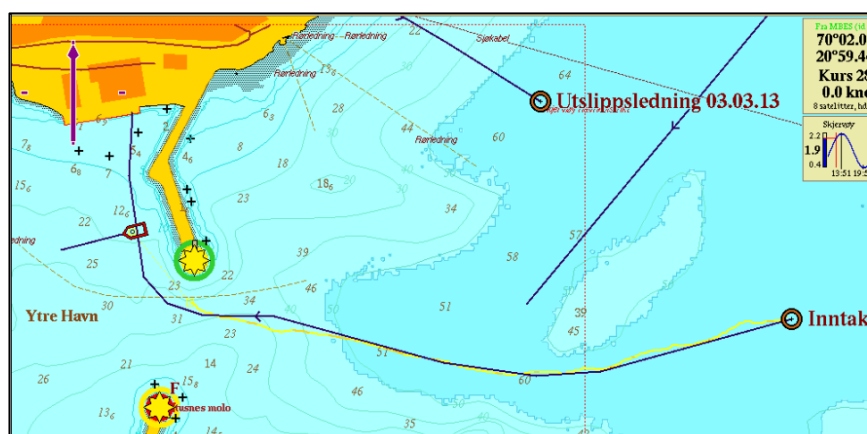
Bilde 5 kart utslippsledning og vanninntak Lerøy Aurora AS

Utslippsledningen fra renseanlegget er lagt ut på -67m dyp for å gi lengst mulig avstand til sjøvannsinntak til Lerøy Aurora AS sitt lakseslakteri.

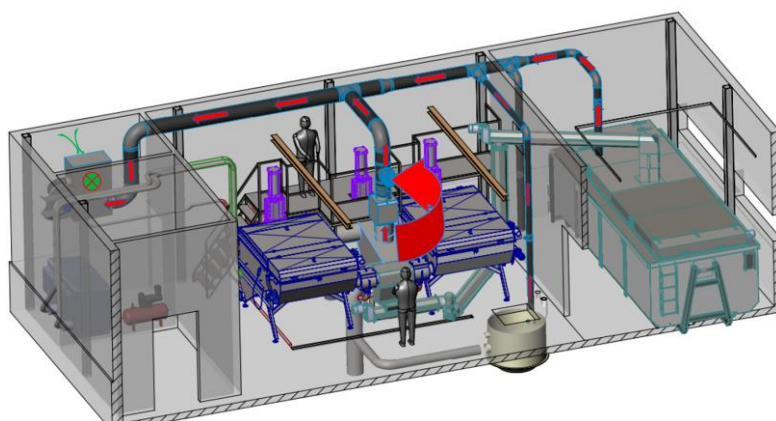
Bilde 6 Illustrasjon ventilasjon avløpsrenseanlegg

Ventilasjonsanlegget er felles for romventilasjon og prosessavlufing.

Ventilasjonsanlegget er en del av totalleveransen for prosessanlegget. Luftrenseanlegget som er montert på utkastet til ventilasjonen er levert av Clairs Clean air systems.

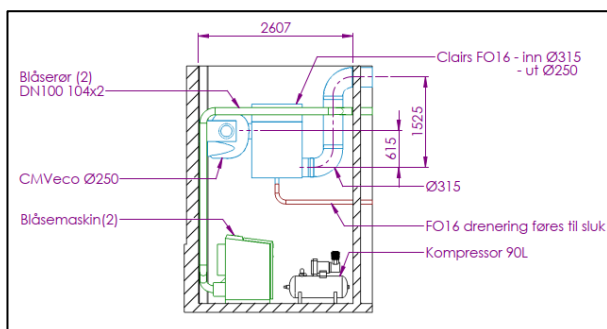
Bilde 7 Snitt luftrenseanlegg

Typebetegnelsen er Clairs FO16 og er et luftrenseanlegg som benytter UV-lys til fotooksidasjon for å produsere ozon (O_3). Luftrenseanlegget bruker den produserte ozonen (O_3) til luktfjerning.

Luftrenseanlegget består av 16 stk UV-lamper som montert i et gjennomstrømningskammer der avtrekk fra prosessrom og punktavsug passerer.

Luftrenseanlegget fungerer etter forutsetningen. Driften og vedlikeholdet av luftrenseanlegget er god og det virker som om fotooksidasjonen har optimale forhold. Dimensjoneringen av luftrenseanlegget er ikke vurdert. Luftrenseanlegget er levert i samme kontrakt som avløpsrenseanlegget og det forutsettes at leverandør har dokumentasjon for valg av løsning for luktfjerning.

Driftsoperatør har opplyst at det er mulig å kjenne lukt av avløp under utkastet til ventilasjonen under gitte værforhold. Hvis kommunen ønsker å redusere lukt ut fra avløpsrenseanlegget ytterligere må luftrenseanlegget oppgraderes.

Flere av disse metodene er komplekse og krever mye areal. Det som vil være aktuelt for et avløpsrenseanlegg av denne type er et anlegg som kombinerer oksidasjon og separasjon. Eks oksidasjon ved UV-stråling og separasjon ved bruk av aktivt kull. Denne type anlegg brukes i avløpspumpestasjoner. Det er kompakte anlegg som ikke bygger mye mer i størrelse enn det som er installert i dag. Anleggene er effektive (opp mot 99,9% luktreduksjon) og det er lite behov for vedlikehold.

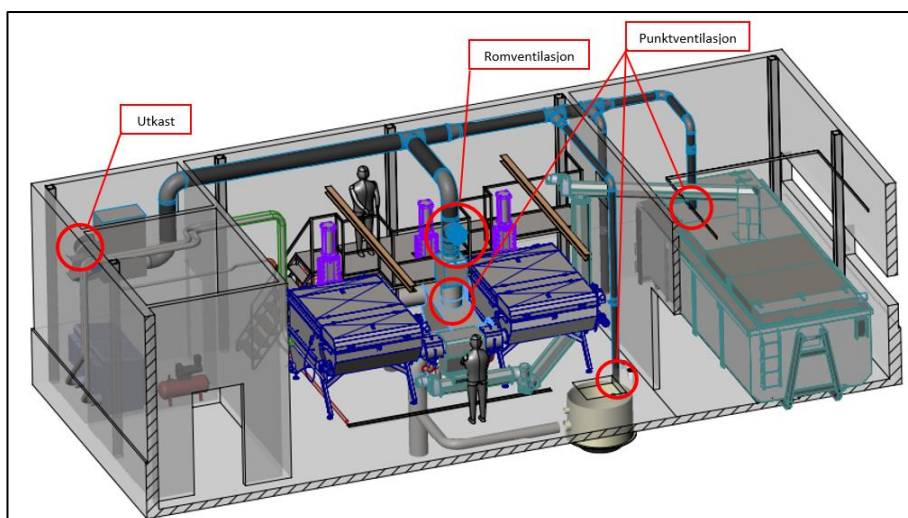
Bilde 10 Ventilasjon punktavsug, romventilasjon og utkast

Hele prosessen i avløpsrenseanlegget er lukket og det er avtrekk til ventilasjonssystemet fra rommet og punktavsugene for avløpsvann og avvannet slam

Punktavsug er montert på 3 steder i prosessen. På innløpet til silene, i utløpskum og over container. Punktavsugene må være forseglet for å hindre at det lekker lukt inn i prosessrommet.

Avsugene fungerer etter forutsetningen og sørger for at det er et bra inneklima i prosessrommet.

Et viktig tiltak er å sikre at ventilasjonen er i drift til enhver tid. Da sikrer man at all luft føres gjennom luftrenseanlegget. Hvis det er punkter der forseglingen brytes rundt punktavtrekk bør disse punktene blindes for å sikre at det er tilstrekkelig undertrykk på de andre punktene.

Container og avtrekk fra container er et slikt punkt. Containeren har en lukket løsning, men kommunen har bare én container, så når den skal tømmes går avløpsrenseanlegget i bypass. Selv om anlegget går i bypass er det viktig at ventilasjonen er i drift og at punktavsugget til containeren stenges.

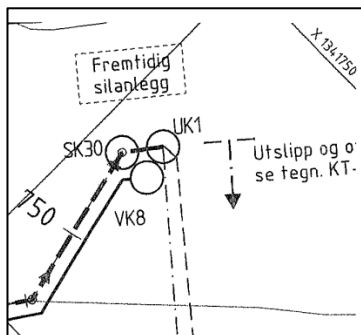
Bilde 11 situasjonsplan kummer utenfor avløpsrenseanlegg

Avløpsrenseanlegget forsynes med avløpsvann fra Skjervøy sentrum via pumpestasjon. Innløp for avløpsvann er lukket frem til innløp på silene. Det er en egen innløpskum (SK30) foran renseanlegget.

Det er mulig å kjøre avløpsvannet direkte over til utløpskum (UK1) ved driftsstans på avløpsrenseanlegget. SK30 er lukket og det er ingen luktproblematikk i forbindelse med innløpet til avløpsrenseanlegget.

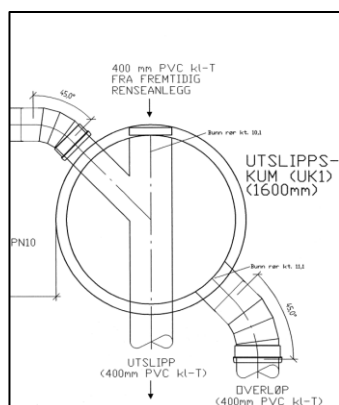
Bilde 14 Kumskisse utløpskum

Utløpet av filtrert avløpsvann er selvføll. Filtrert avløpsvann renner ved selvføll fra oppsamlingskar under silene til en utløpskum UK1 nedstrøms avløpsrenseanlegget.

UK1 er en kum med åpen gjennomføring. Kummen fungerer som utløpskum ved normaldrift og som bypass ved driftsstans på avløpsrenseanlegget. UK1 har eget overløp ca 50 cm over driftsutløp som benyttes hvis driftsavløpet ikke har tilstrekkelig kapasitet. Overløpsledningen har utløp på ca kote -4.

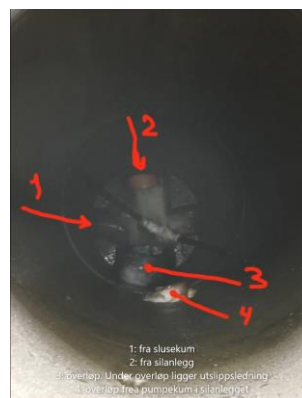
Bilde 15 Utløpskum

Det er en åpen utløpskum ut fra avløpsrenseanlegget. Det er lett å høre avløpsvannet som strømmer gjennom kummen og under befaringen ser vi at isen tiner rundt kumløkket. Avløpskummen kan være en kilde til lukt på dager med høy temperatur og vindstille.

Utløpskum UK1 er en kum med åpen løsning. Når man står ved kummen høres vannet som renner og det er tydelig avdamping fra kummen. UK1 burde etableres med tett isolert lokk. Den vil hindre at damp kommer opp gjennom lokket og sannsynligheten for lukt minimeres.

Oppgradering av UK1 vurderes å være det tiltaket som kan ha størst effekt på luktproblematikken. Montering av isolert tett lokk på UK1 er et tiltak som bør gjøres umiddelbart.
